**TYTUŁ:** Opinia techniczna dotycząca pęknięć na ścianach działowych w pomieszczeniach nr 32 – 36 i korytarza na parterze budynku Pierwszego Urzędu Skarbowego we Wrocławiu.

**ADRES:** Wrocław, ul. Klimasa 34

**STADIUM:** Opinia techniczna

Wrocław, listopad 2019

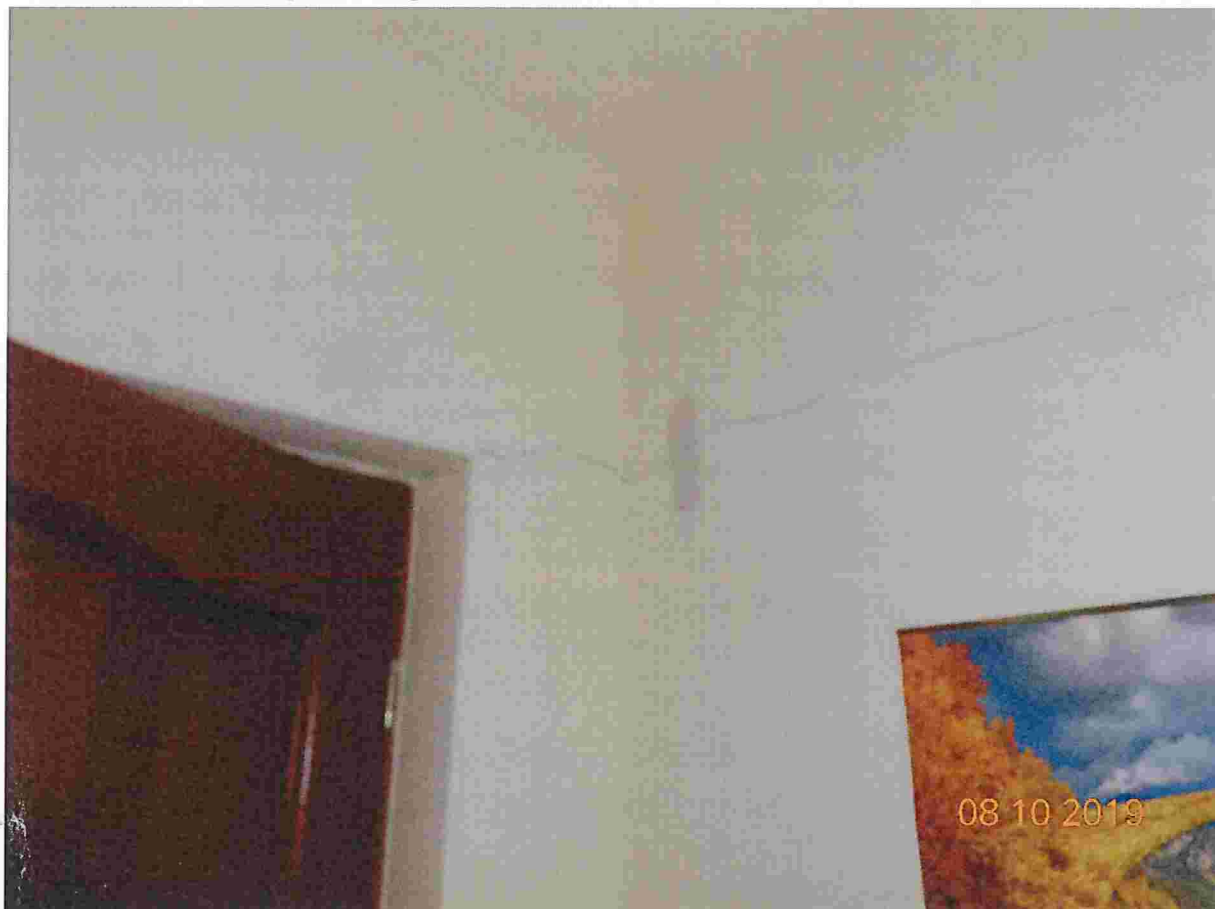
Fot. 1 Pęknięcie poziome podłużne z założoną plombą – widok od strony pokoju biurowego nr 35

**A)** Brak wymaganej wolnej przestrzeni ścian działowych na styku ze stropem o wysokości 1,5 cm - 2,5 cm na całej długości i grubości ścianki z wypełnieniem materiałem trwale plastycznym.

**B)** Przy pracy stropu w zależności od obciążenia i odkształceń reologicznych zwiększa się strzałka ugięcia powodująca dociążenie ścianki działowej z tynkami, co jest skutkiem widocznych uszkodzeń.

**C)** Należy wykonać na całej długości i grubości ścianek działowych na styku ze stropem wolną przestrzeń wysokości min. 1,5 cm z późniejszym wypełnieniem pianką poliuretanową.

- Skucie na ściankach działowych wszystkich warstw tynku;
  - Wykonanie wolnej przestrzeni o wysokości min. 1,5 cm przez usunięcie zaprawy na całej długości i szerokości ścianek działowych między ścianą a stropem dowolną techniką powodującą najmniejsze zakurzenie (wykucia, nawiercenia);

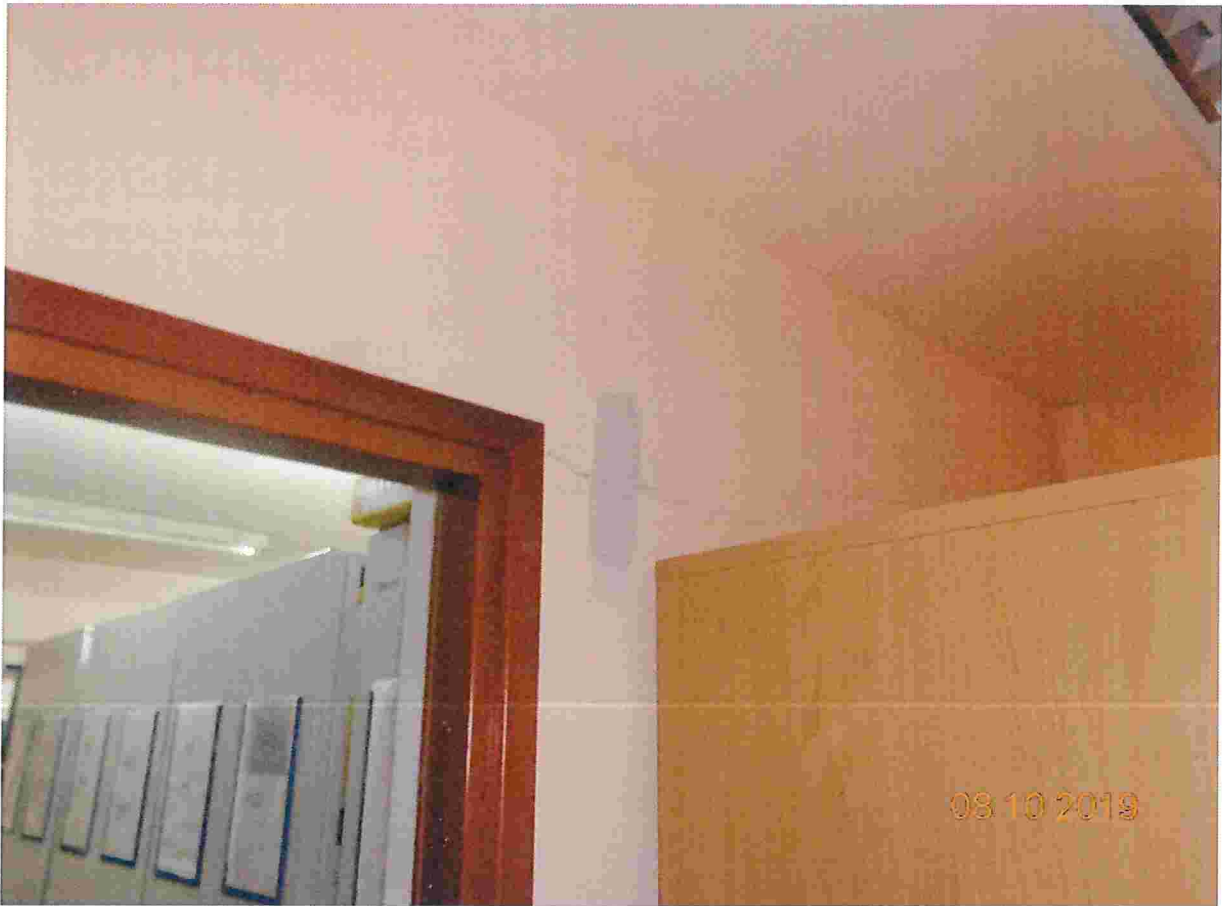
Fot. 2 Pęknięcie poziome podłużne z założoną plombą – widok od strony korytarza przy pomieszczeniu archiwum

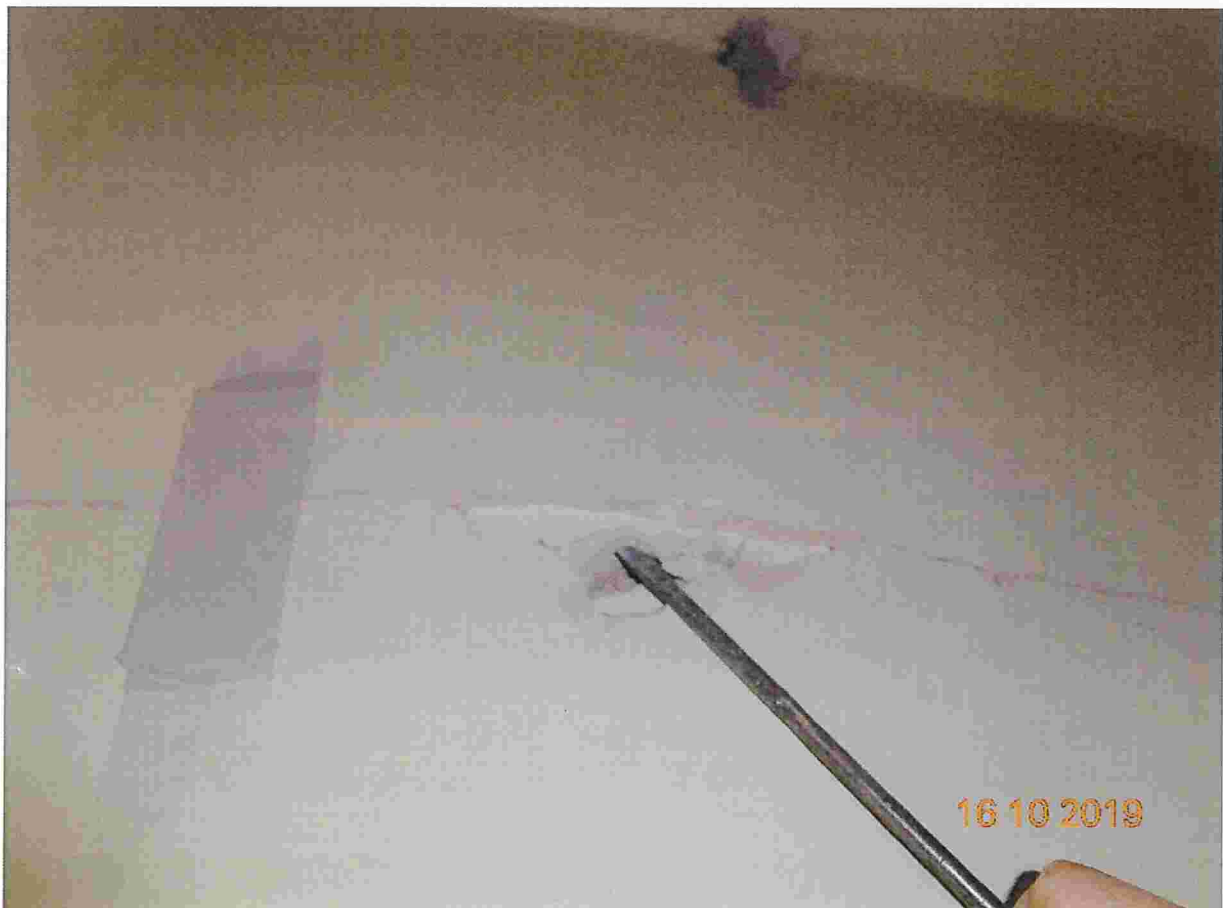
Istniejące ściany działowe murowane z cegły gr. 12 cm i całkowitej średniej grubości z tynkiem wynoszącej 21 cm. Posiadają normatywne otwory drzwiowe do poszczególnych pomieszczeń. Podczas wizji lokalnej stwierdzono na ścianach działowych pomieszczeń nr 32 – 36 i korytarzu liczne pęknięcia poprzeczne zlokalizowane na różnych wysokościach i długościach. Przy wykonaniu odkrywki w miejscu pęknięcia stwierdzono warstwę tynku gipsowego gr. ~1,0 cm pod którą znajduje się tynk cementowo-wapienny z gładzią gipsową gr. od 3,5 ÷ 5,5 cm. W dwóch miejscach na pęknięciach zostały założone plomby gipsowe na których były widoczne rysy. Nie dostarczono dziennika z zapisami dotyczącymi daty założenia i kontroli plomb. Dla założonej tezy przyczyny powstania pęknięć na ścianach i jej potwierdzenia wykonano odkrywkę na styku ściany z sufitem. Stwierdzono wypełnienie zaprawą cementową przestrzeń między ścianką a płytą stropową. Nie wykonano więcej odkrywek w pomieszczeniach z uwagi na prowadzoną działalność biurową i znajdujący się sprzęt komputerowy. (Fot. Nr 1 -4)

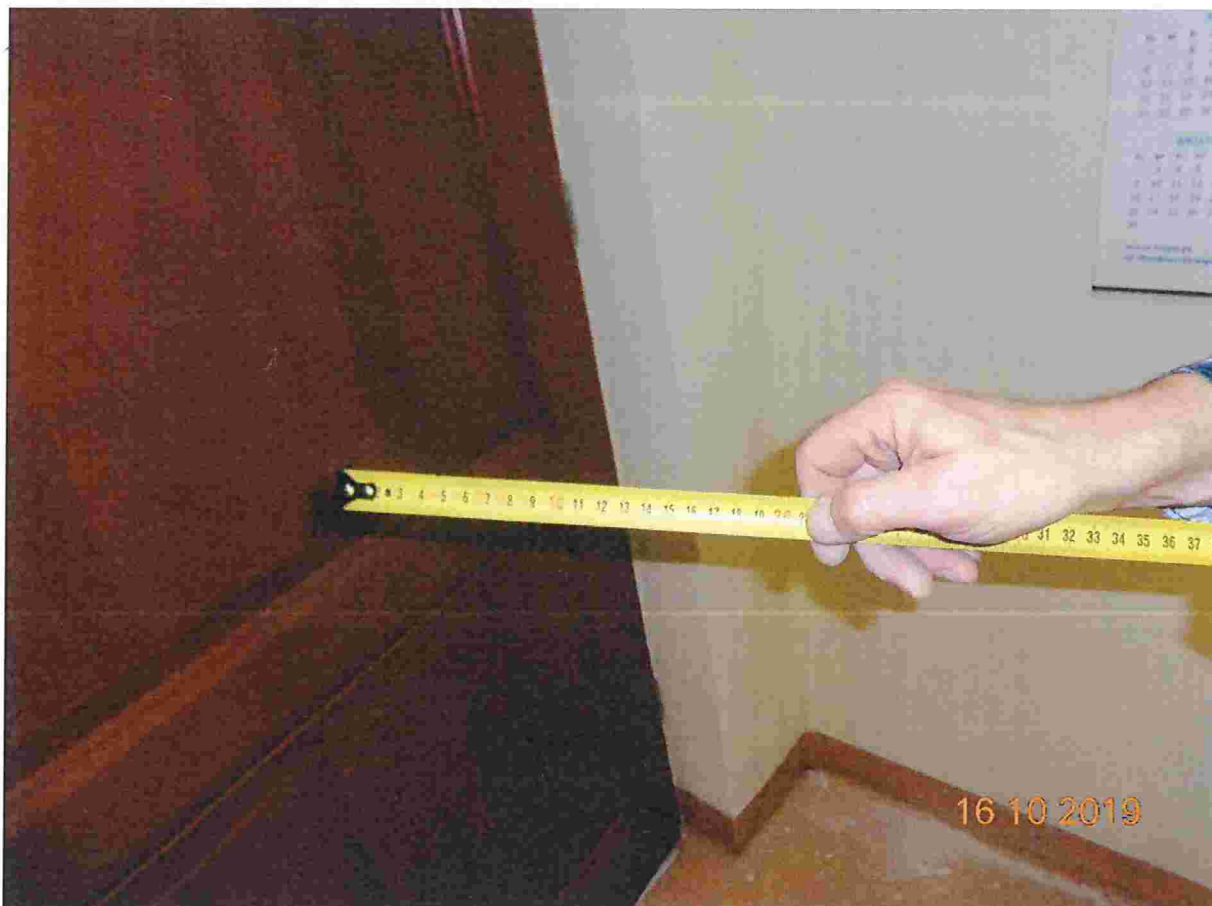
Fot. Nr 4 Pomiar grubości ściany działowej w miejscu przebicia - 21 cm
